# Werenfriedkerk Groot onderhoud

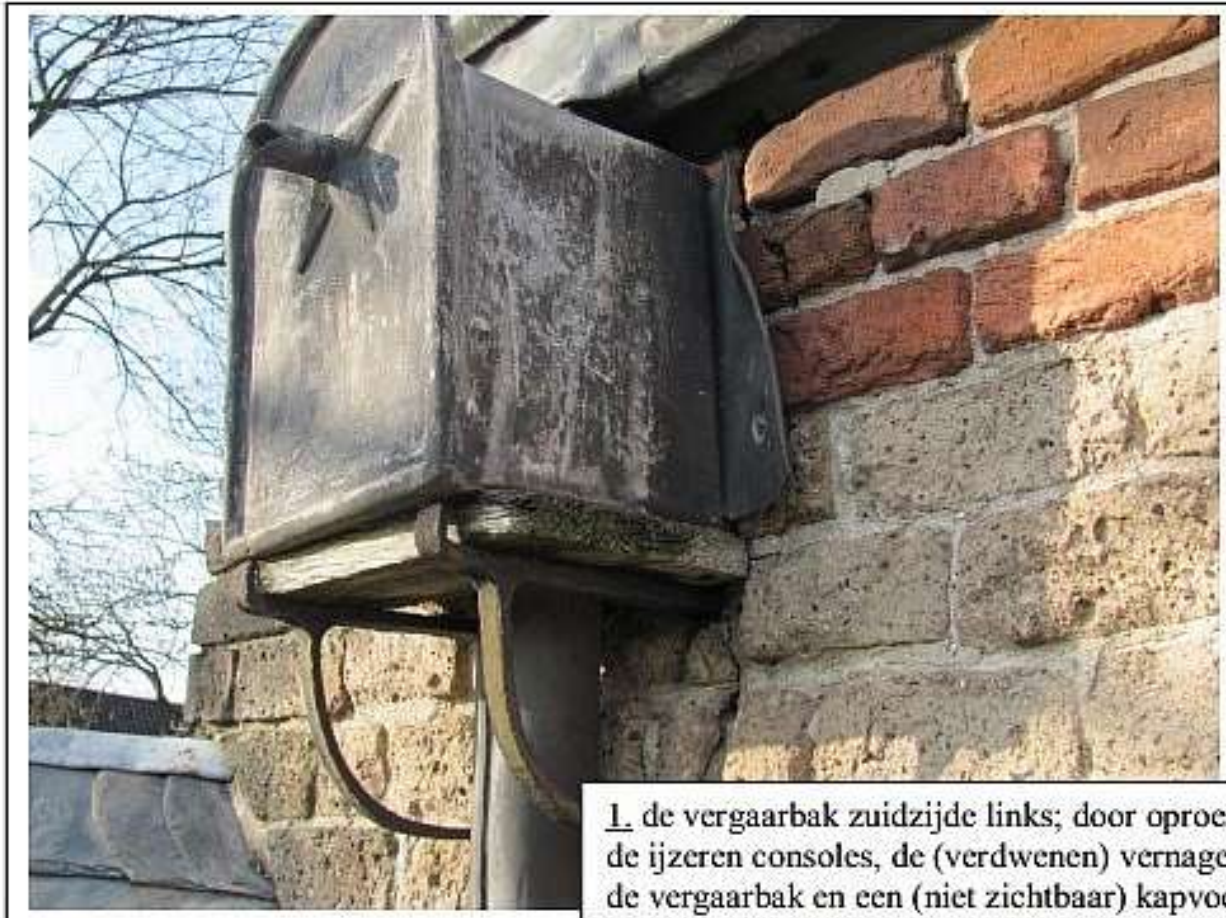
# De vergaarbak

1. de vergaarbak zuidzijde links; door oproesten van de ijzeren consoles, de (verdwenen) vernageling van de vergaarbak en een (niet zichtbaar) kapvoetanker is het metselwerk gescheurd en delen zitten los of zijn weggevallen; het eiken plankje is ingerot (rubrieken 1.2 en 2.4 kerkrapport).

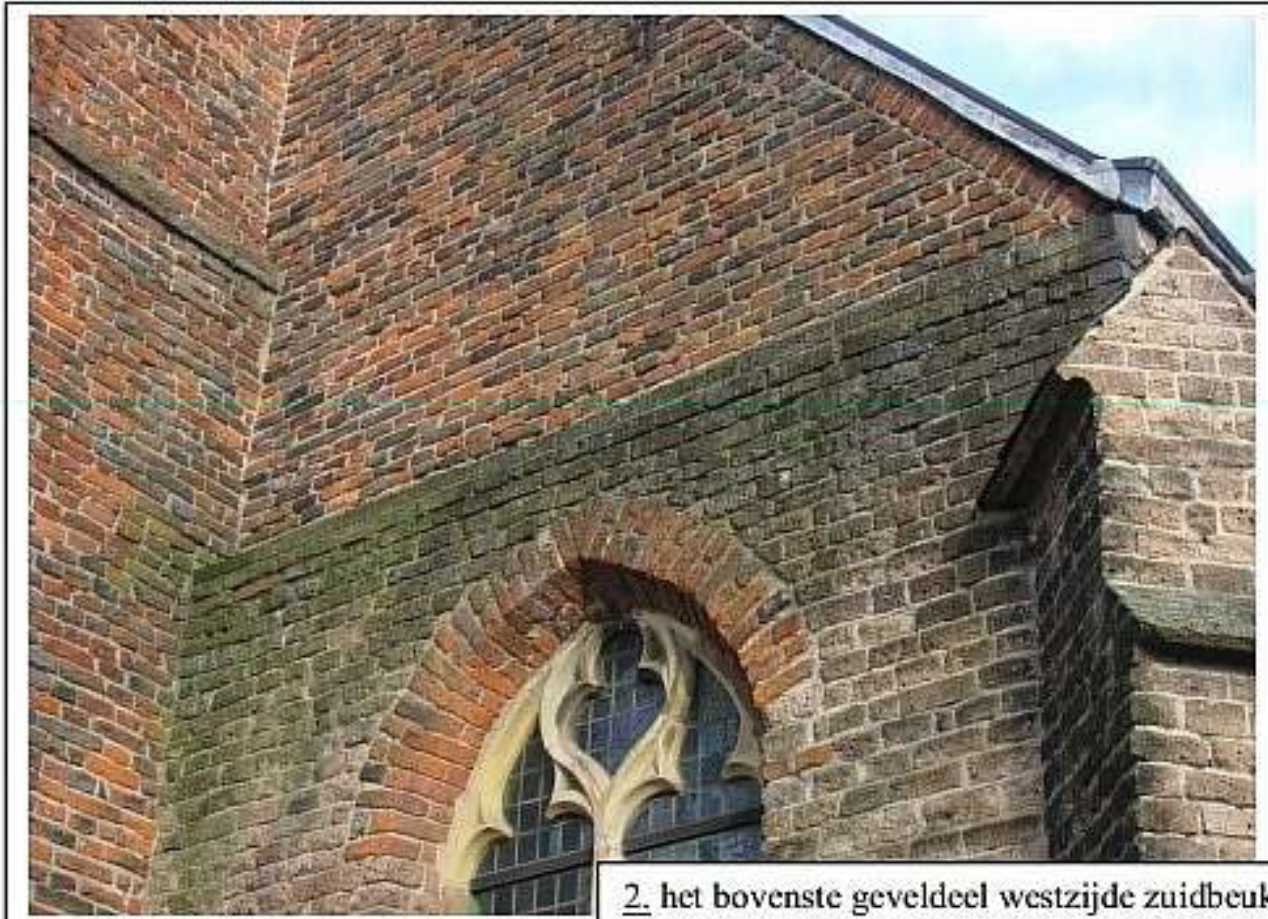
# Uitgesleten voegwerk gevel

2. het bovenste geveldeel westzijde zuidbeuk; ter plaatse komt duidelijk uitgesleten / uitgespoeld voegwerk voor (rubriek 1.2 kerkrapport)

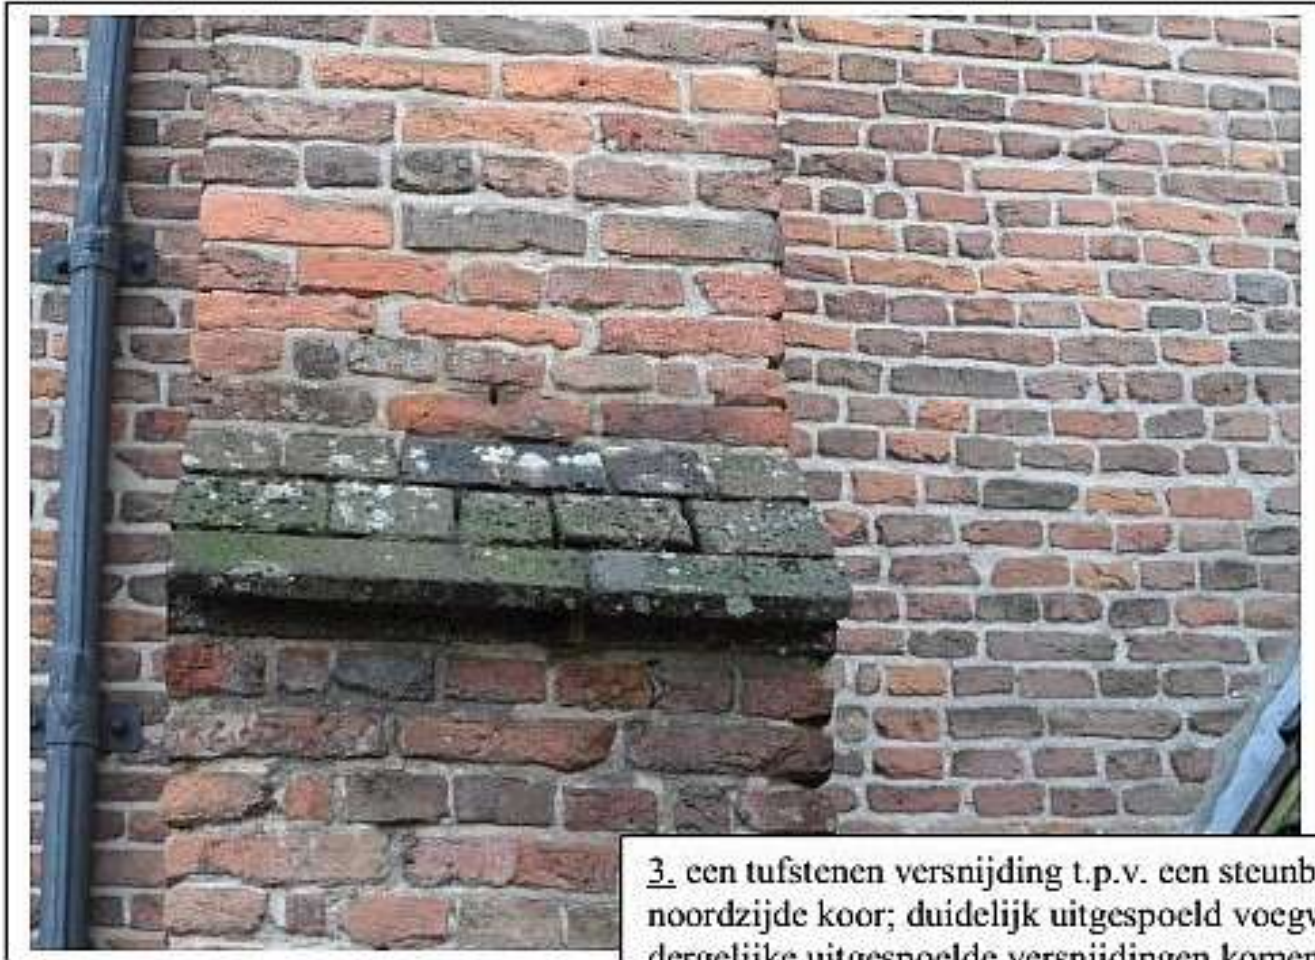
# Uitgesleten voegwerk steunbeer

3. een tufstenen versnijding t.p.v. een steunbeer noordzijde koor; duidelijk uitgespoeld voegwerk; dergelijke uitgespoelde versnijdingen komen rondom meer voor (rubriek 1.2 kerkrapport).

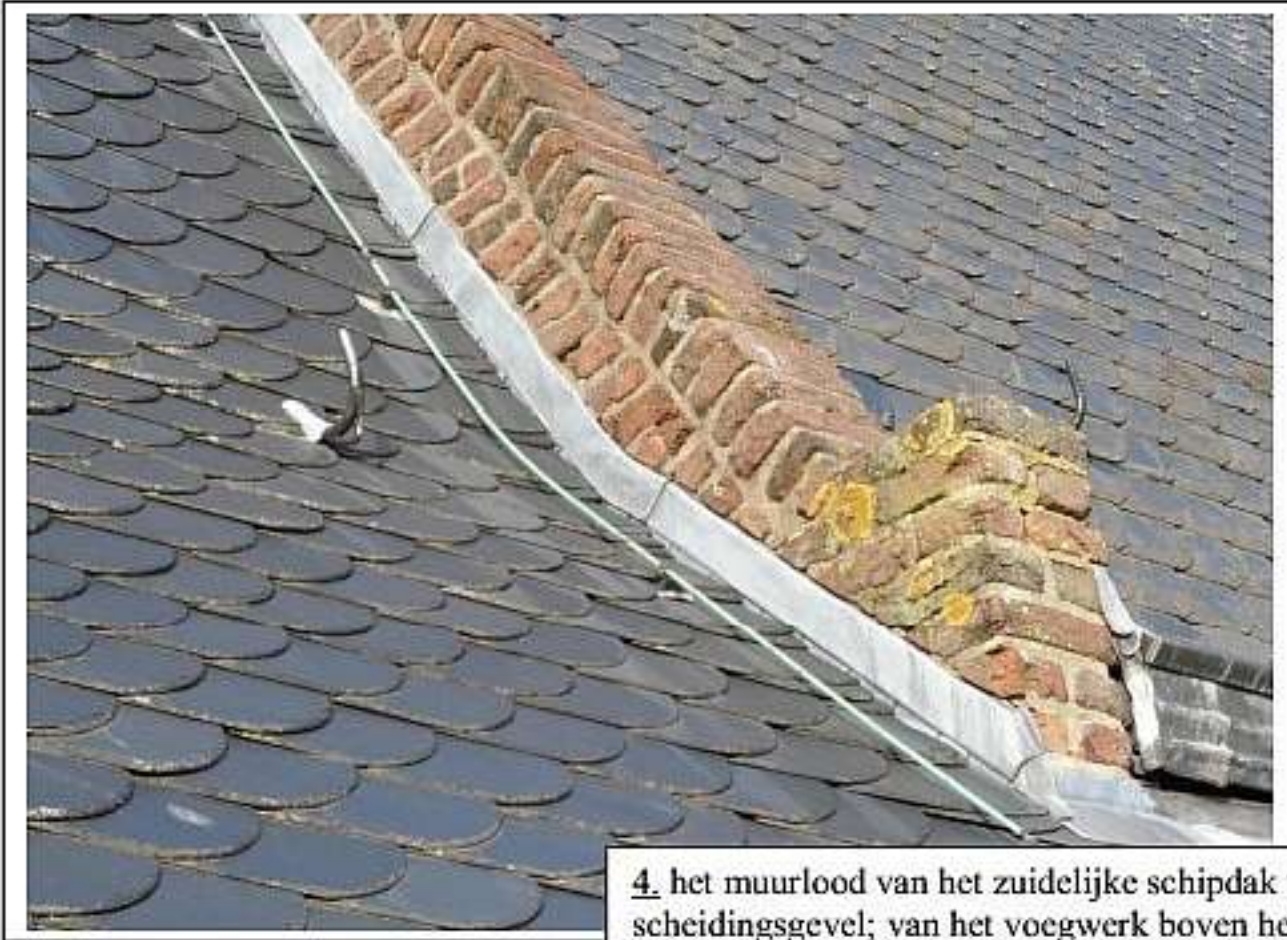
# Los muurlood

4. het muurlood van het zuidelijke schipdak tegen de scheidingsgevel; van het voegwerk boven het lood zitten delen los of zijn weggevallen (rubrick 2.3 kerkrapport).

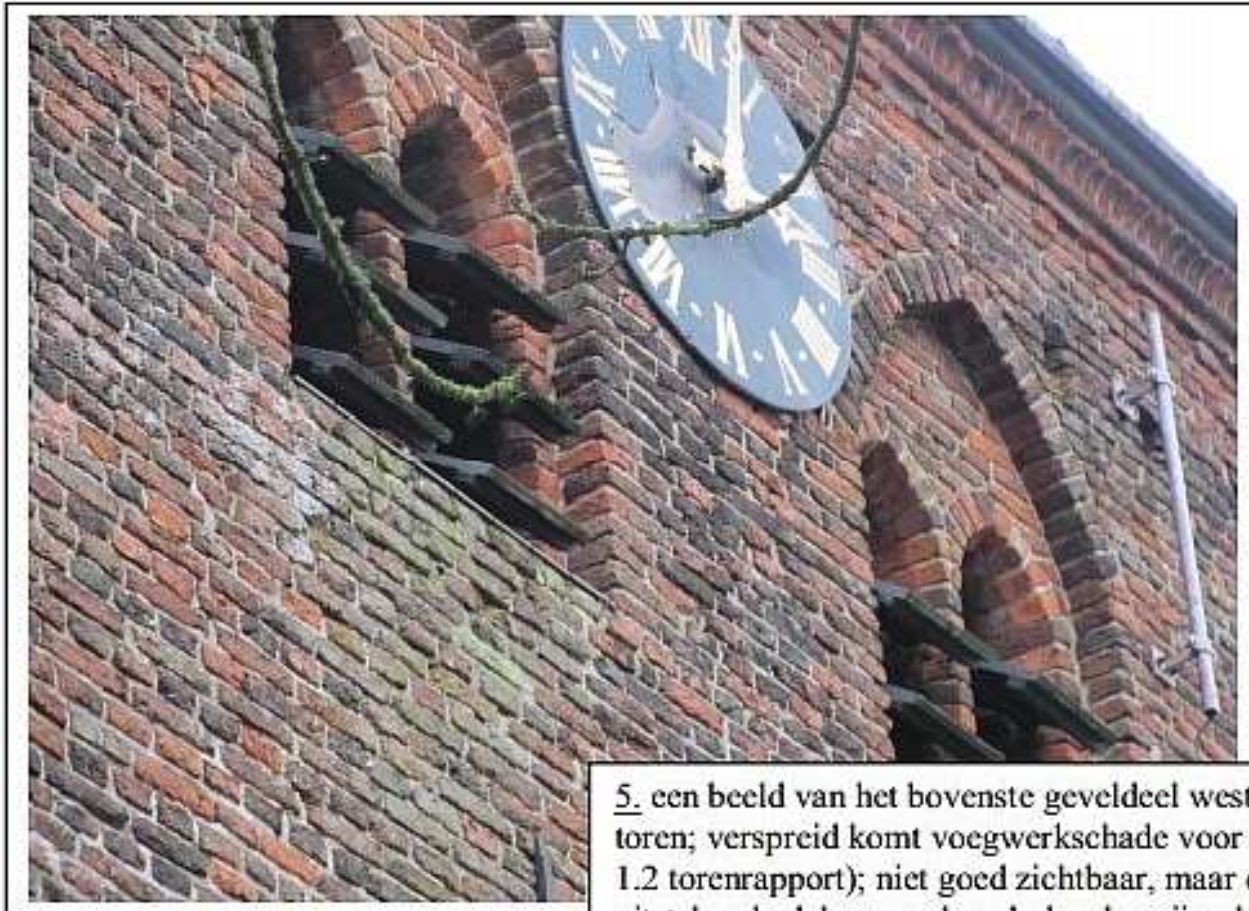
# Voegwerkschade westzijde

5. een beeld van het bovenste geveldeel westzijde toren; verspreid komt voegwerkschade voor (rubriek 1.2 torenrapport); niet goed zichtbaar, maar de uitstekende delen van de galmborden zijn plaatselijk wat ingerot (rubriek 1.8 torenrapport); op de wijzerplaat komt duidelijke afbladdering van verfwerk voor (ook rubriek 1.8 torenrapport).

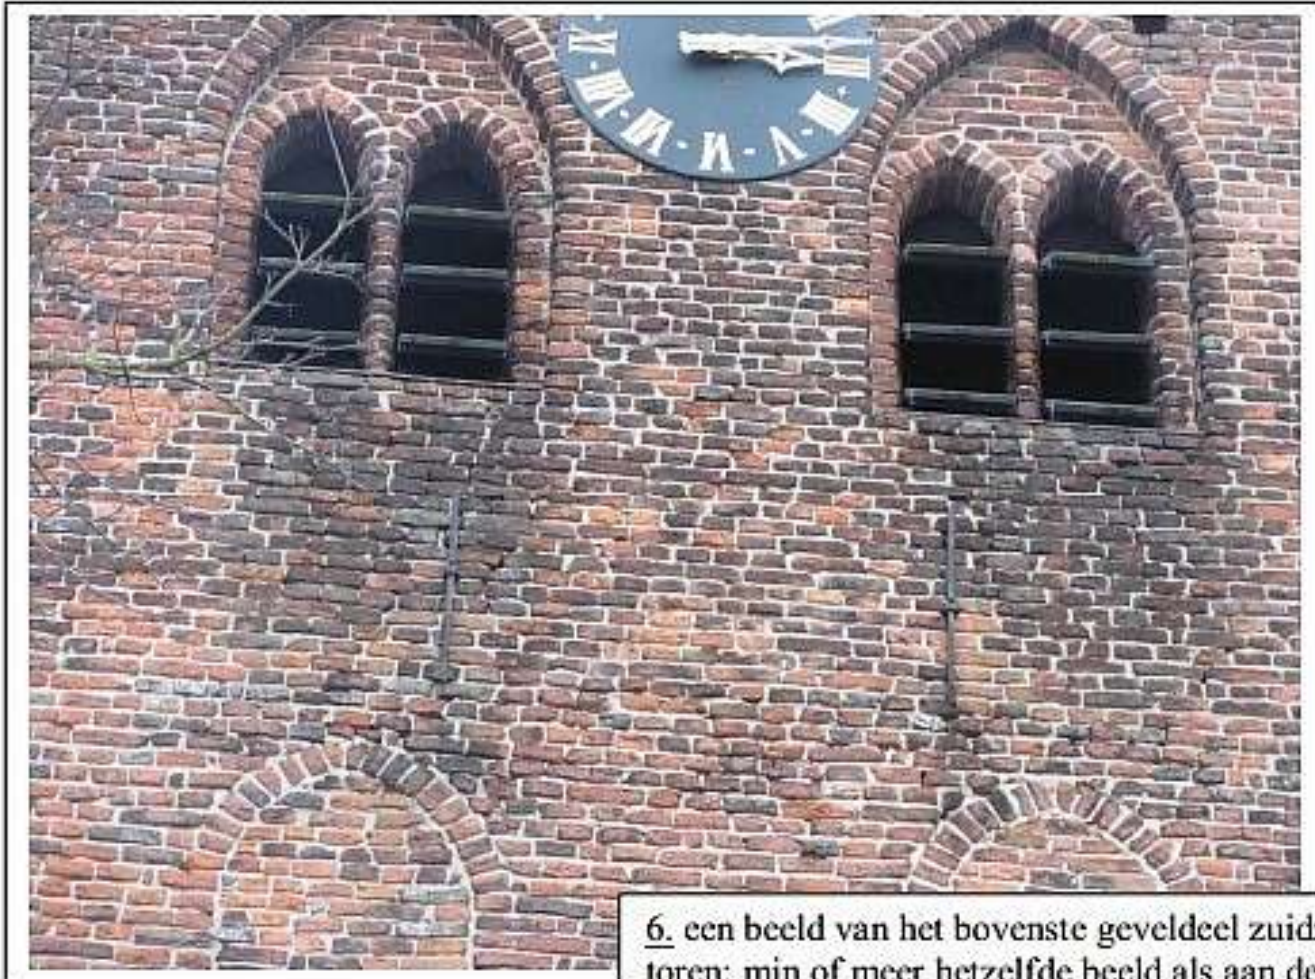
# Voegwerk schade zuidzijde

6. een beeld van het bovenste geveldeel zuidzijde toren; min of meer hetzelfde beeld als aan de westzijde op foto 5.

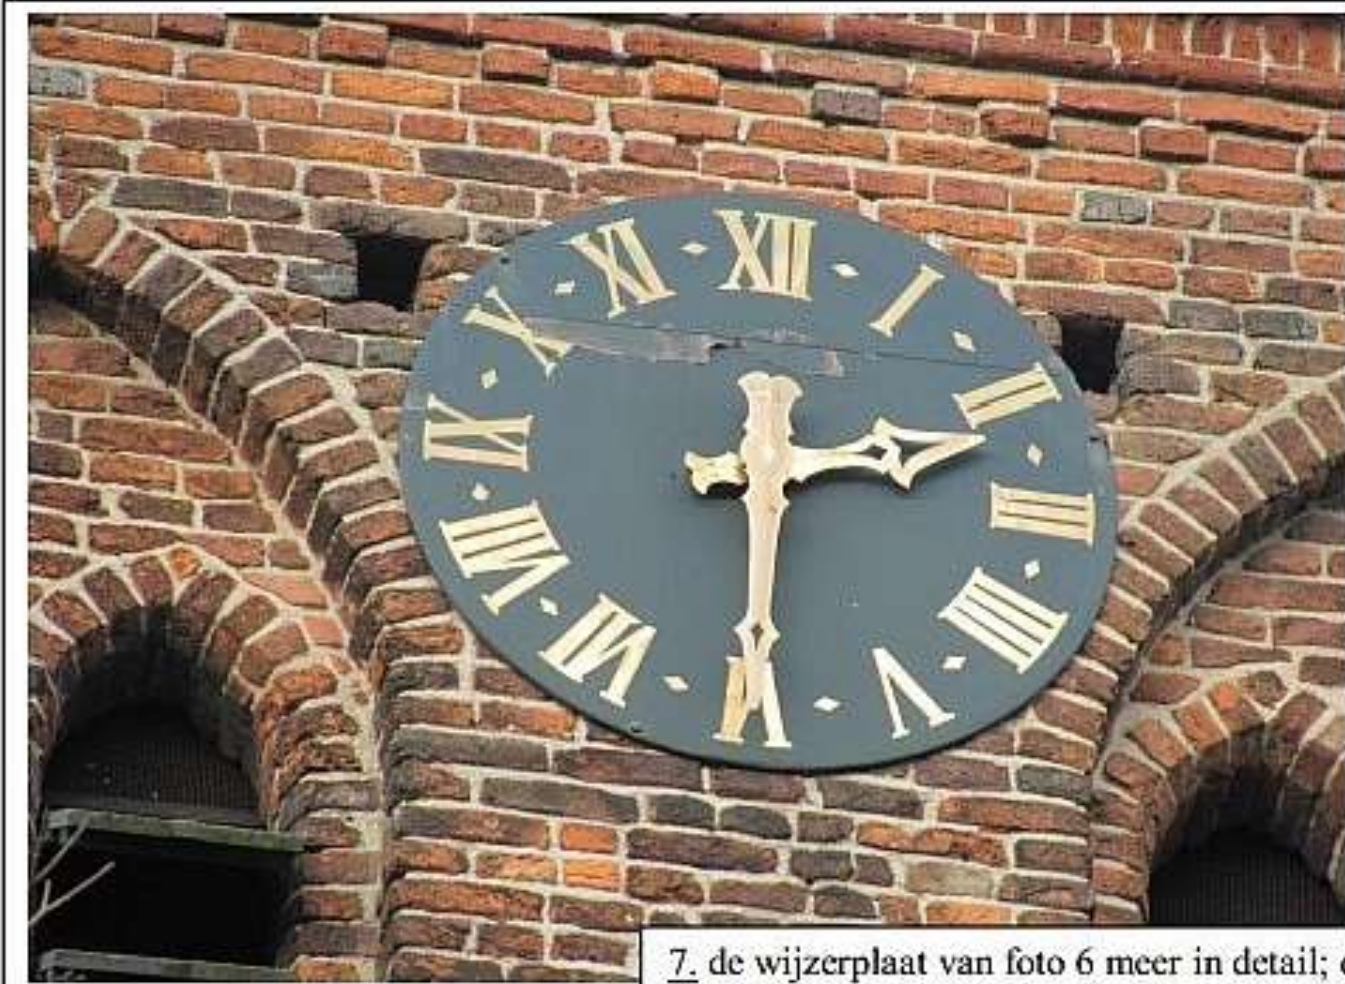
# Afbladderen wijzerplaat

7. de wijzerplaat van foto 6 meer in detail; duidelijke afbladdering van verfwerk (rubriek 1.8 torenrapport)

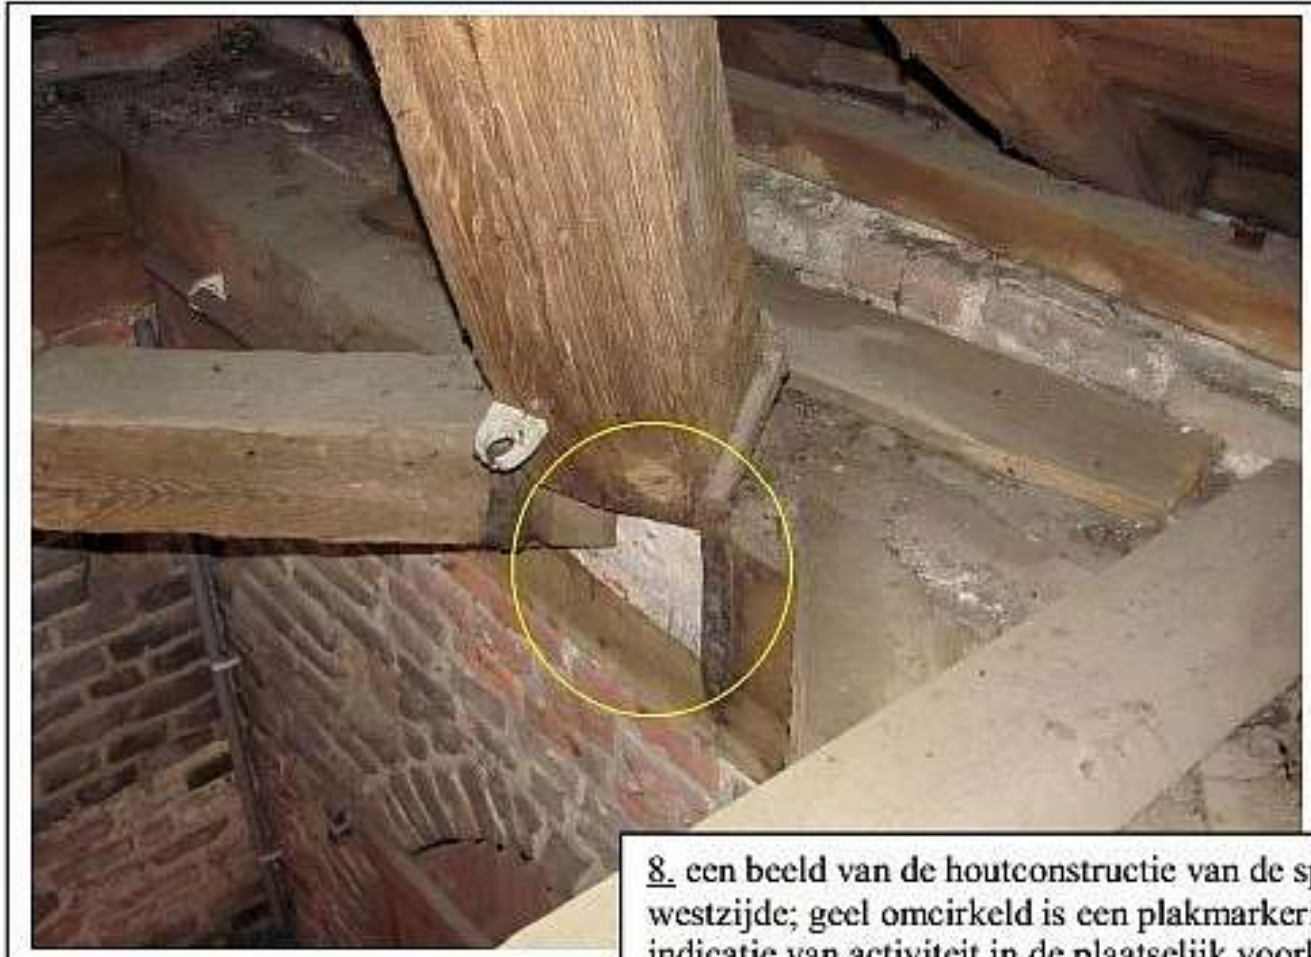
# Lichte aantasting knaagkever

8. een beeld van de houtconstructie van de spitsvoet westzijde; geel omcirkeld is een plakmarkering ter indicatie van activiteit in de plaatselijk voorkomende knaagkeveraantastingen; op deze plek is de aantasting licht actief (rubriek 2.1 torenrapport).

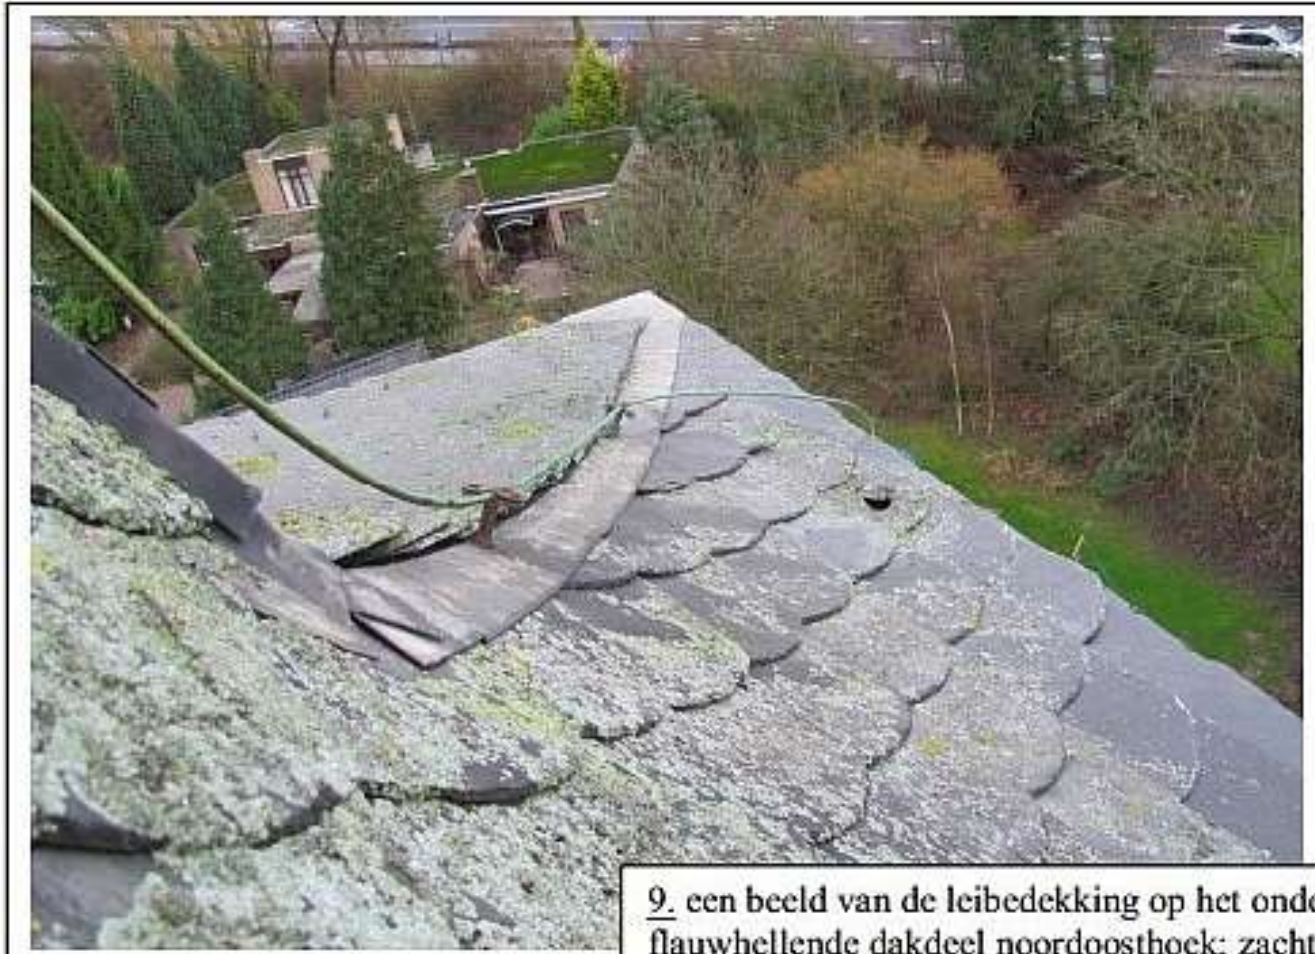
# Brosse leien

9. een beeld van de leibedekking op het onderste flauwhellende dakdeel noordoosthoek; zachte / brosse leien; wat gaten en anderszins schade (rubriek 2.2 torenrapport).

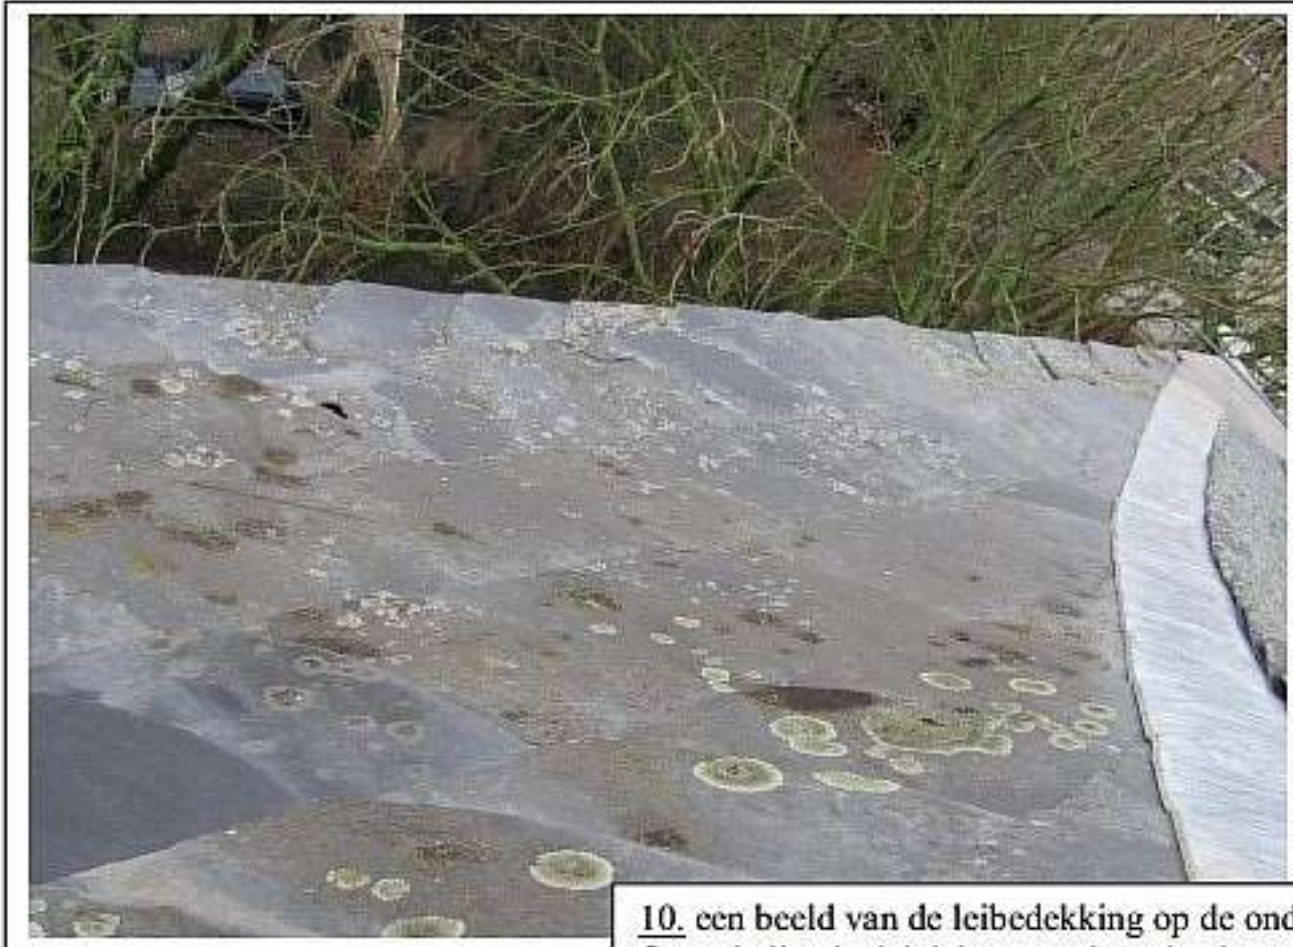
# Brosse leien noordkant

10. een beeld van de leibedekking op de onderste flauw hellende dakdelen noordwesthoek; zelfde omschrijving als bij foto 9.

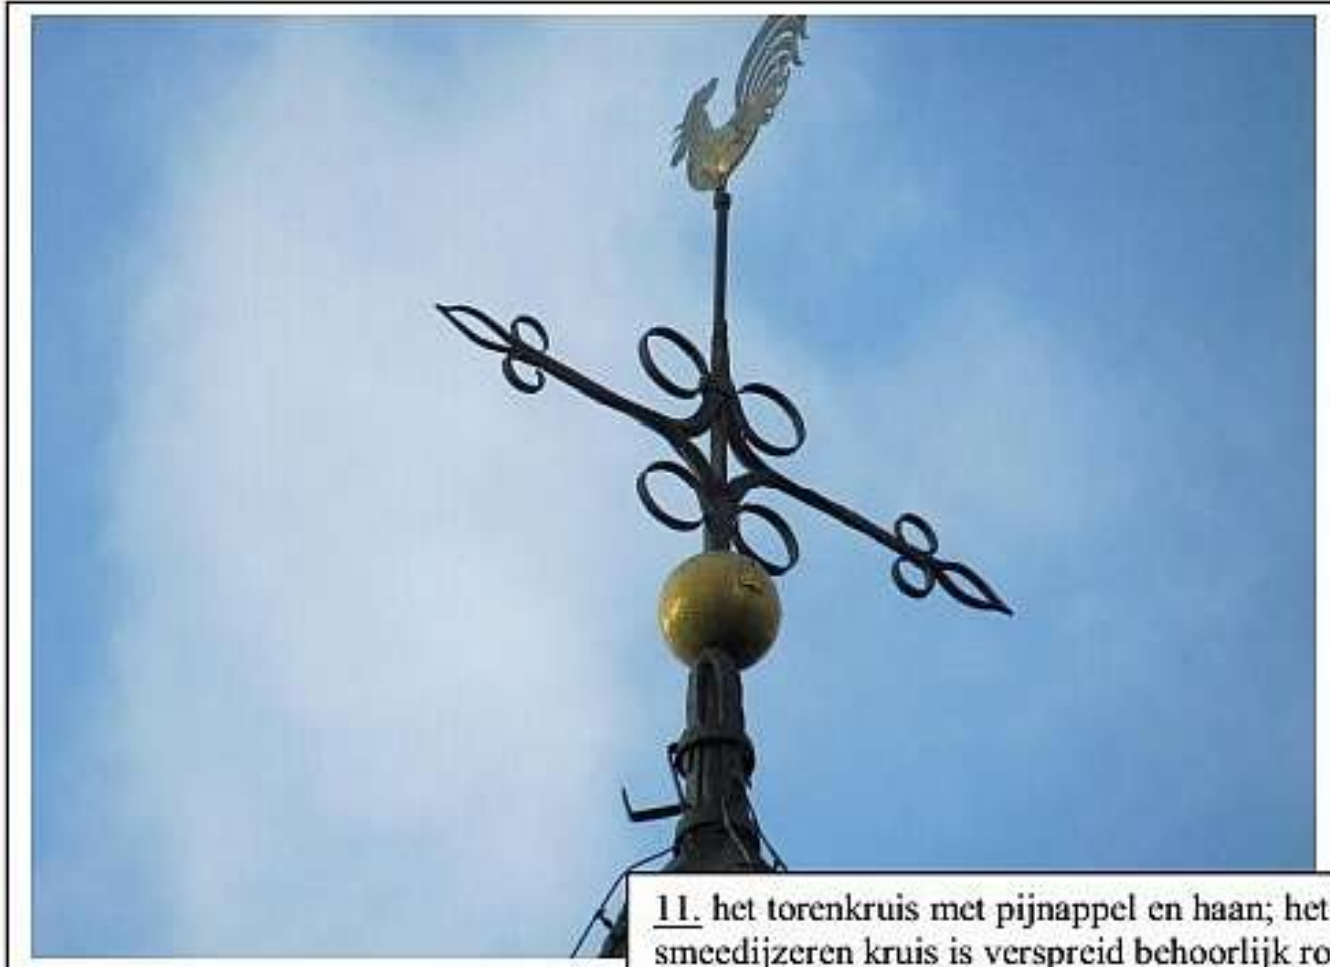
# Pijnappel-kruis en haan

11. het torenkruis met pijnappel en haan; het smeedijzeren kruis is verspreid behoorlijk roestig; het verguldwerk van pijnappel en haan is flink verweerd (rubriek 2.8 torenrapport).

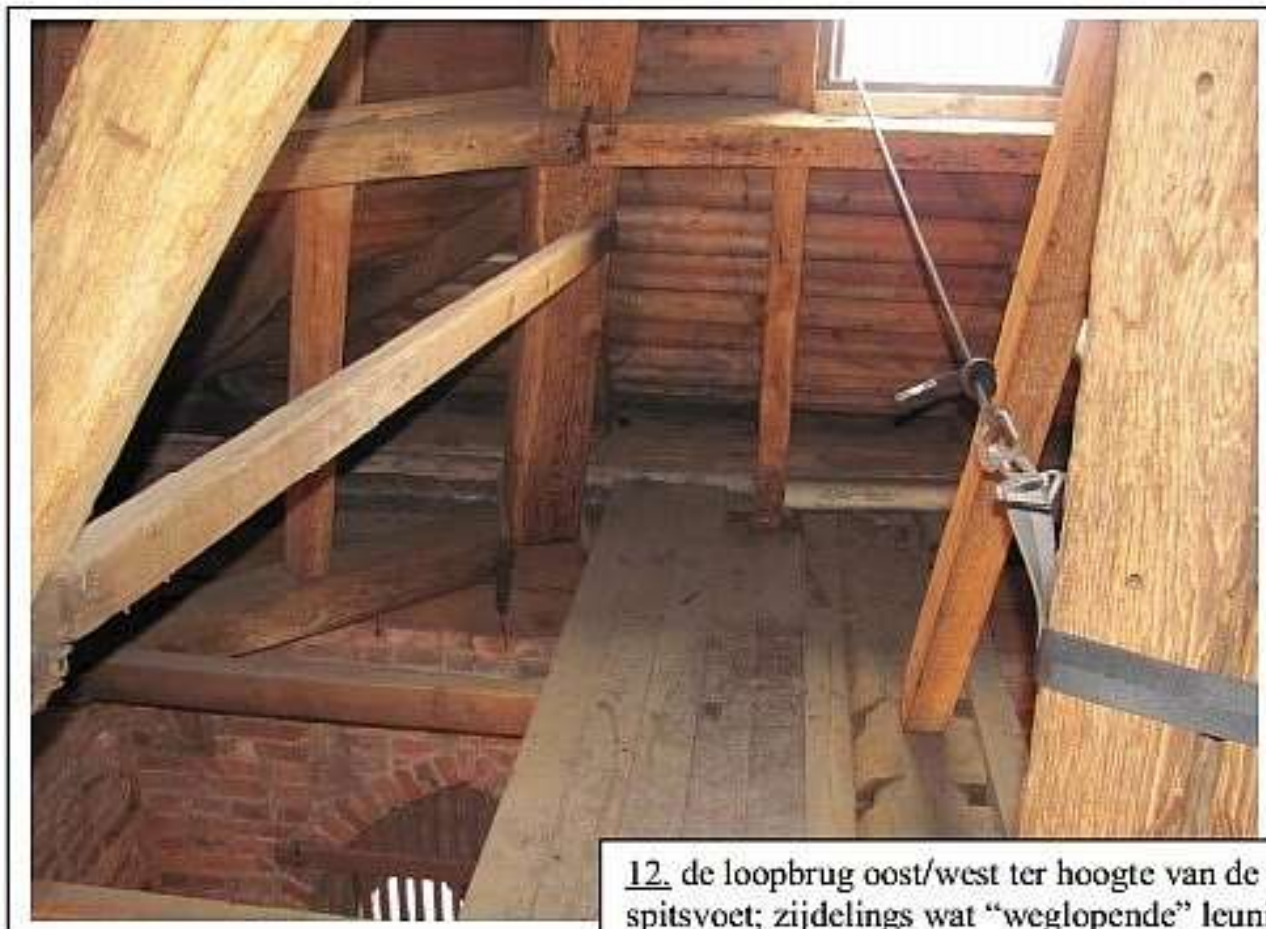
# Loopbrug in de toren

12. de loopbrug oost/west ter hoogte van de spitsvoet; zijdelings wat “weglopende” leuningens waardoor te grote openingen en valgevaar; luikopeningen zitten te hoog boven de brug, vlonder of opstapje ontbreekt (rubriek 4.2 torenrapport).
